COMUNE DI ANDRIA  
" ri- pensiamo il Centro Storico "

PROGETTO DI RECUPERO FUNZIONALE E RIUSO  
IN COLLEGAMENTO CON ATTIVITA' DI ANIMAZIONE SOCIALE E  
PARTECIPAZIONE COLLETTIVA  
EX MERCATO IN VIA F.GIUGNO

RELAZIONE GENERALE ARCHITETTONICA

DOTT. ARCH. FRANCESCA ONESTI  
CON  
ARCH. DONATA DI DOMIZIO

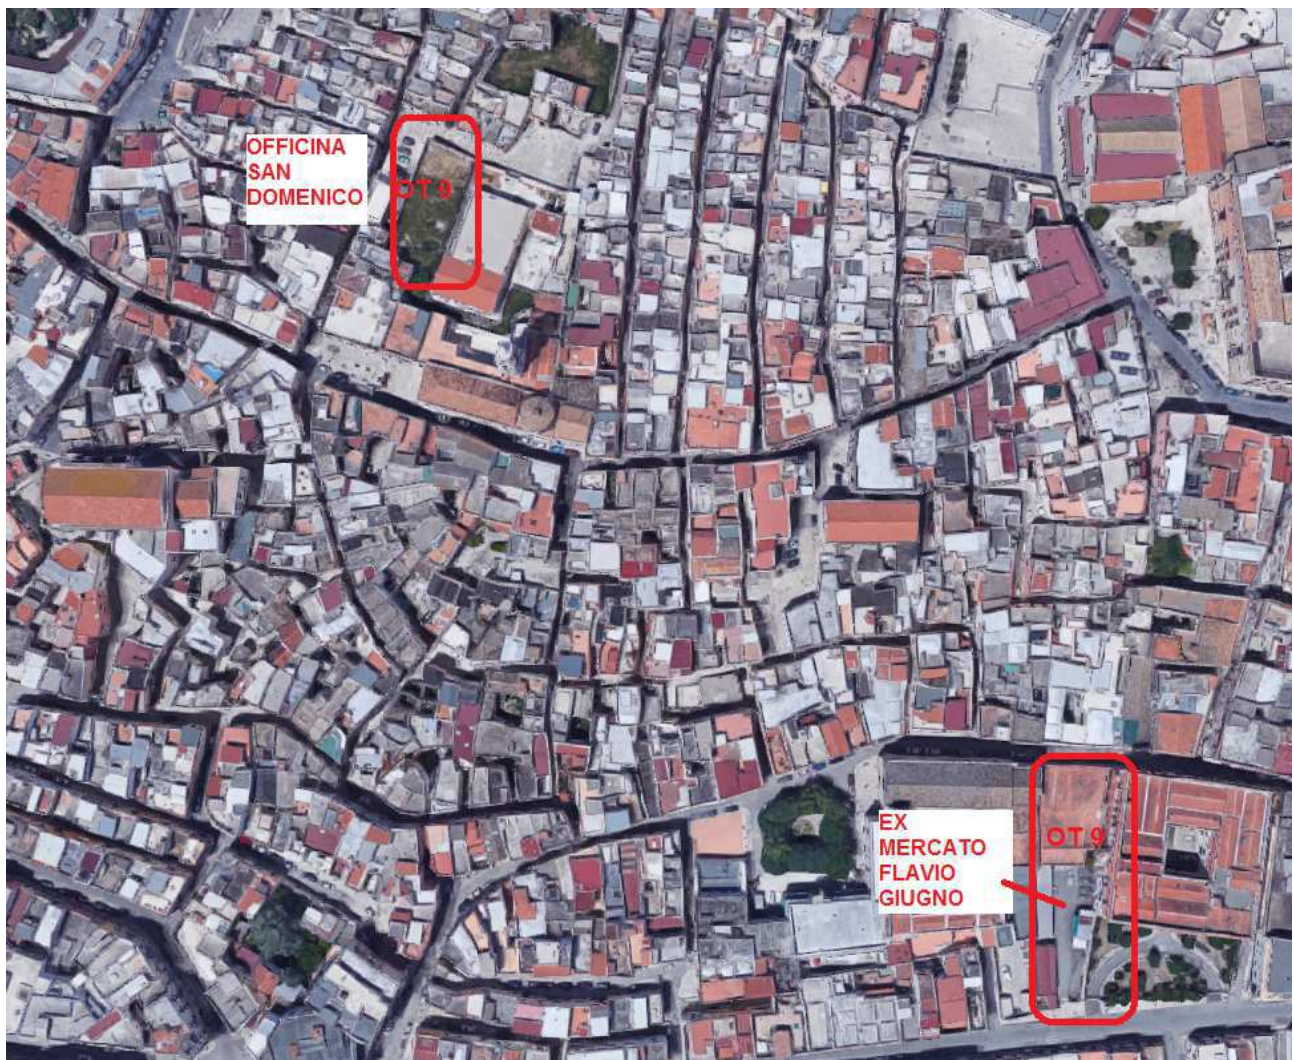
Di seguito è riportata la collocazione fisica dell'immobile rapportata all'altro intervento di inclusione sociale della SISUS, relativa alla Officina San Domenico, nell'ambito di Rigenerazione del Centro Storico. E' evidente che le azioni relative ai due immobili saranno coordinate tra loro.
